# LoRa 终端

## USR-LG207-L-P

产品使用手册

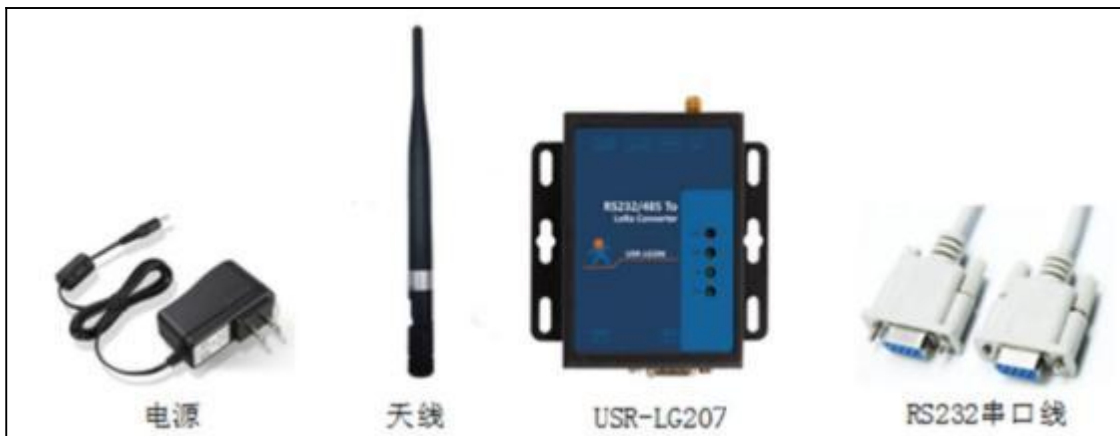
USR-LG207-L-P, z准备的配件:

基础测试需要自备的配件: 232 转 USB 串口线\*2

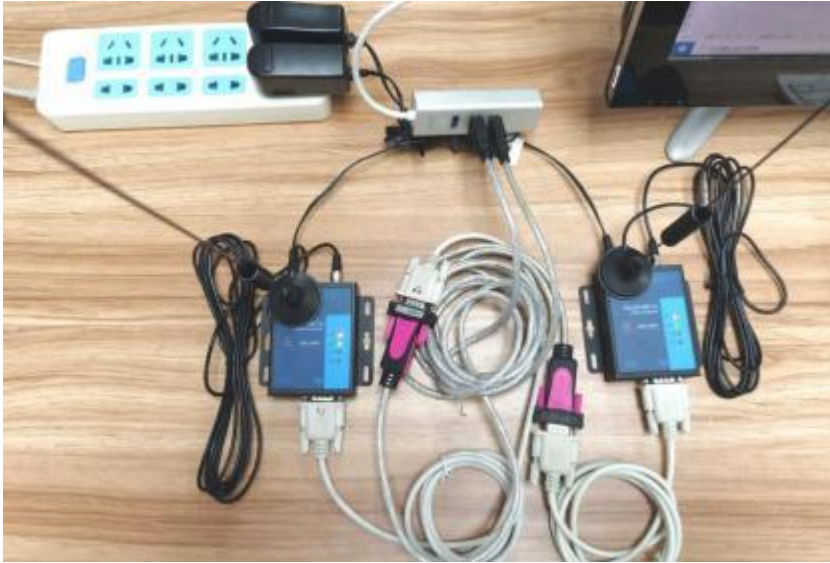
##### 1.3.1. 硬件连接

硬件连接:使用 RS232 串口线分别将 LoRa 数传终端 A、B 接入串口设备(以 PC 机代替), 给 LoRa 数传终端装上天线, 然后给 LoRa 数

传终端用我司提供的适配器供电。
